# **INFORME FINAL**

**CIAA-ACCID-006-2002**

**CESSNA T210N**

**OB-1261**

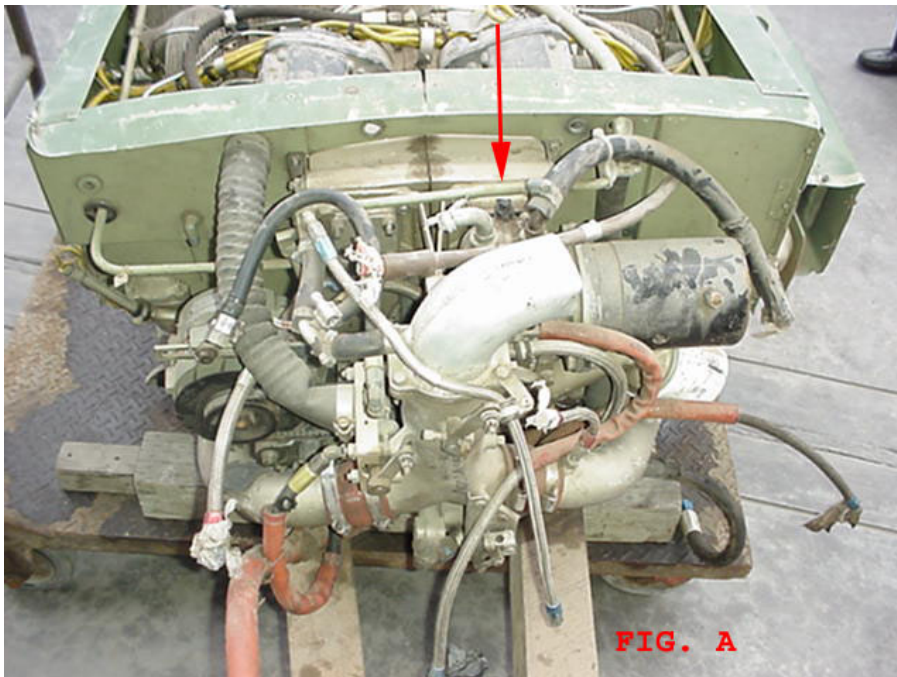
FIG A. detalle de la posición de la bomba de combustible, en la parte posterior del motor.

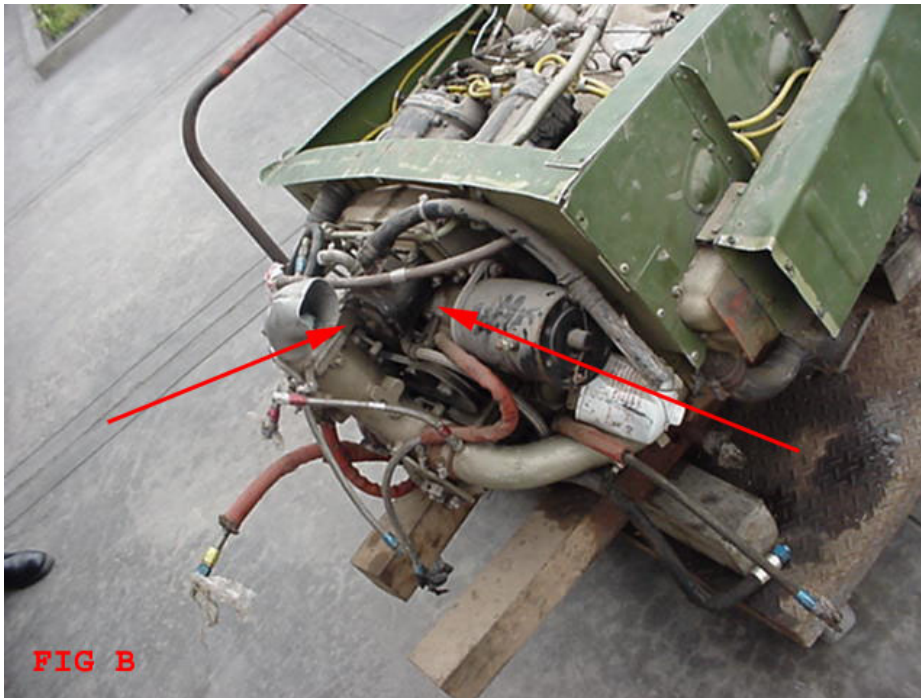
FIG B. detalle de la bomba de combustible en la parte posterior del motor.

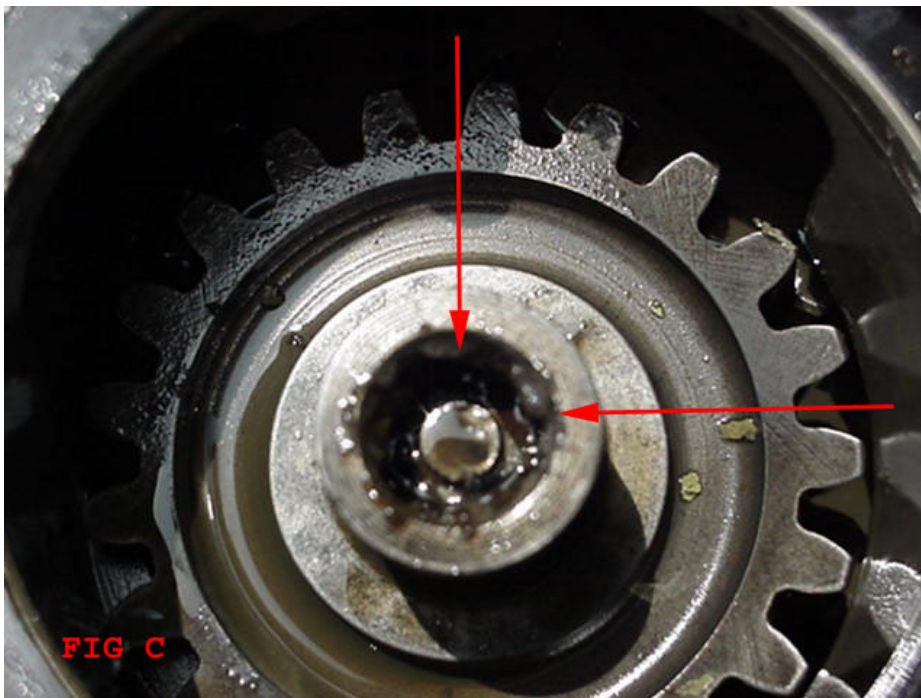
Al momento de desarmar el motor Teledyne Continental TSIO-520-R(6), N/S: 522455 se encontró que el coupling que conecta la caja de accesorios con la bomba mecánica de combustible, se encontraba roto. La rotura de este componente ocasionó que la bomba principal de combustible dejase de funcionar, lo que causó que el motor se apagase debido a la falta de combustible.

FIG C detalle del coupling roto dentro del engranaje de la caja de accesorios.

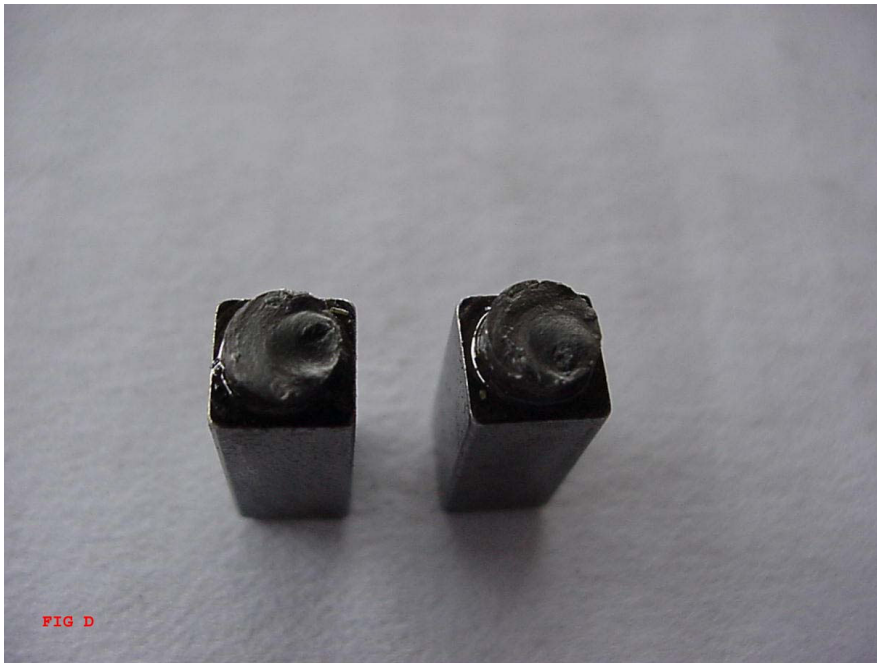
FIG D detalle de ambas partes rotas del coupling.

- a) El coupling fracturado presentó una fractura característica de falla por fatiga flexorotativa de baja carga.
- b) El coupling fracturado presentó una mayor dureza en toda la sección como en su superficie con respecto a una muestra de coupling nuevo.
- c) La superficie del coupling fracturado presento múltiple microfisurización en toda la región cercana a la fractura. Asimismo exhibió una capa superficial de dureza ligeramente menor cuyo microanálisis descarta la existencia de un recubrimiento depositado y hace suponer que se trate de una región descarburada del material. Esta región no fue observada en el análisis de la muestra del coupling nuevo.

Los resultados del análisis de falla realizado permiten advertir claras diferencias en las propiedades mecánicas del material del coupling fracturado con respecto al ejemplar nuevo suministrado por el solicitante. Una mayor dureza en el acero puede hacerlo más sensible a la presencia de concentradores de tensiones (defectos de mecanizados, rayas, etc) que reduzcan la vida en fatiga del componente. El mismo efecto será producido por la presencia de una capa descarburada en la superficie del componente sometido a la fatiga.

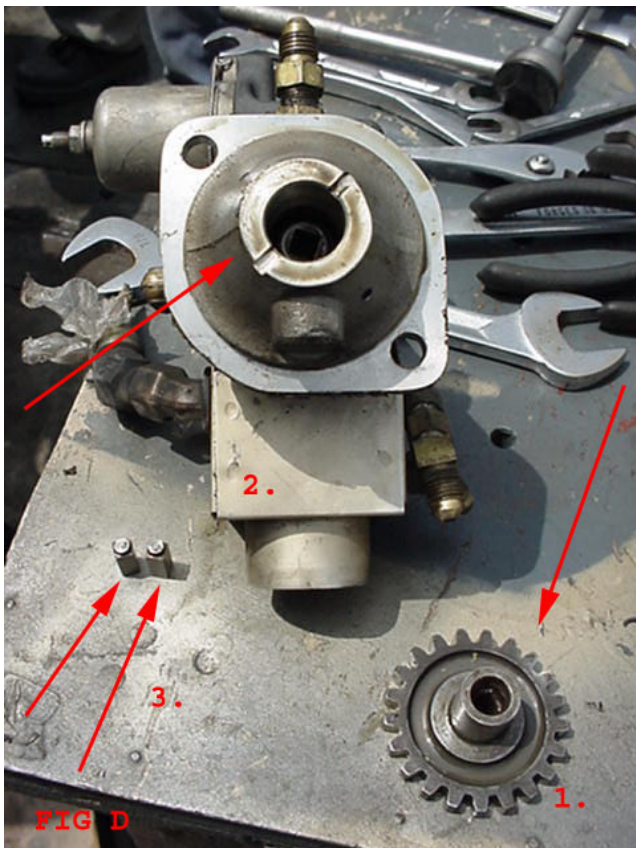
FIG D 1. Engranaje de la bomba, 2. Bomba de combustible, 3. Coupling roto.

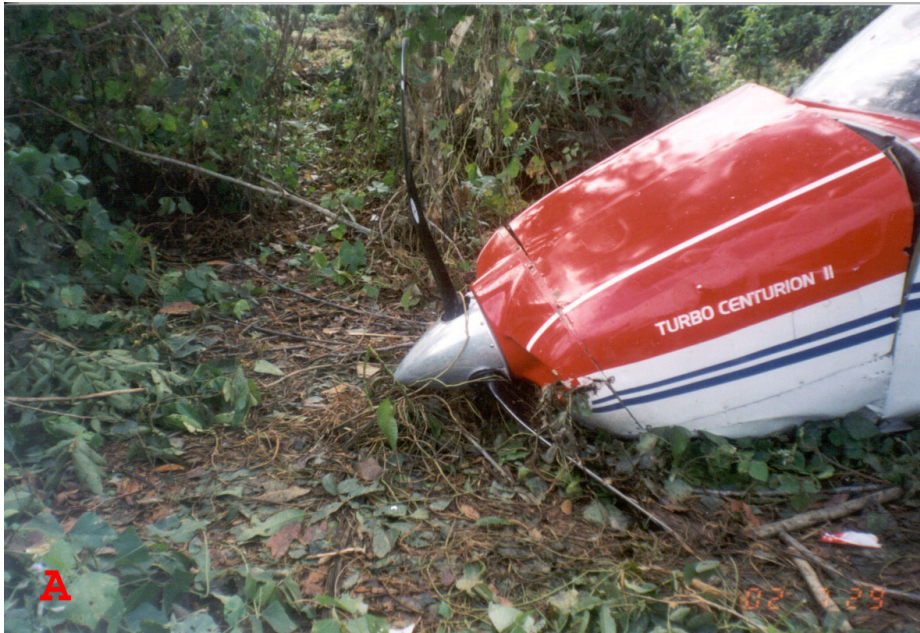
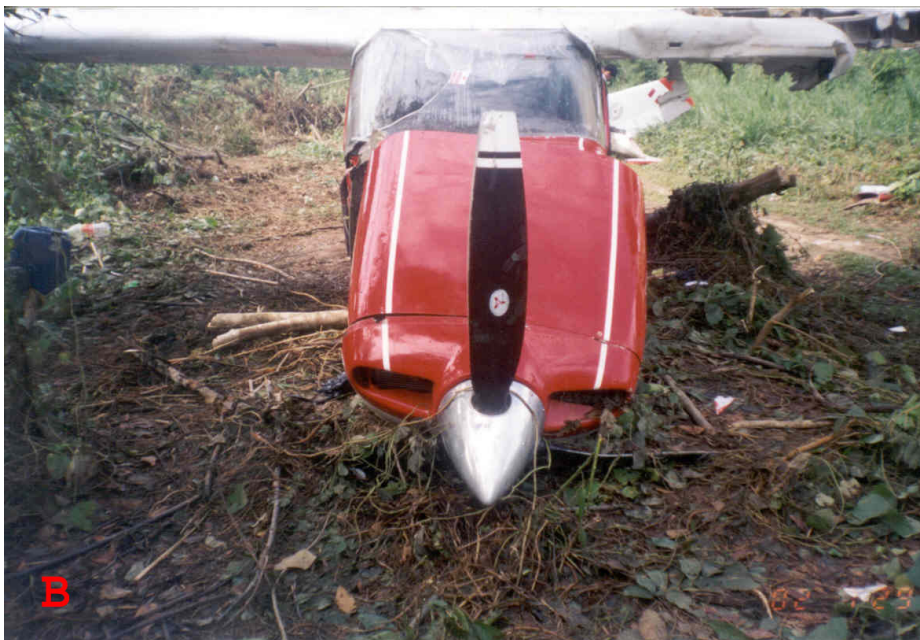
La hélice no presentaba signos de haber estado girando al momento del impacto.

A y B. Hélice recta sin signos de doblez o "twisting" al momento del impacto.

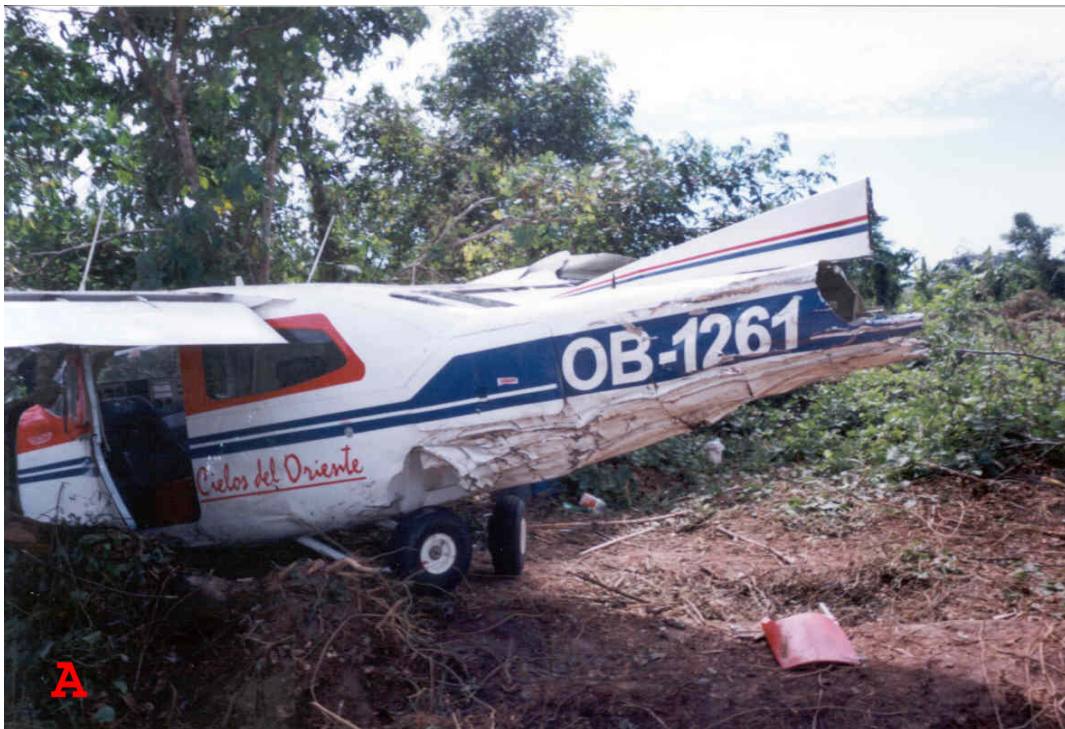
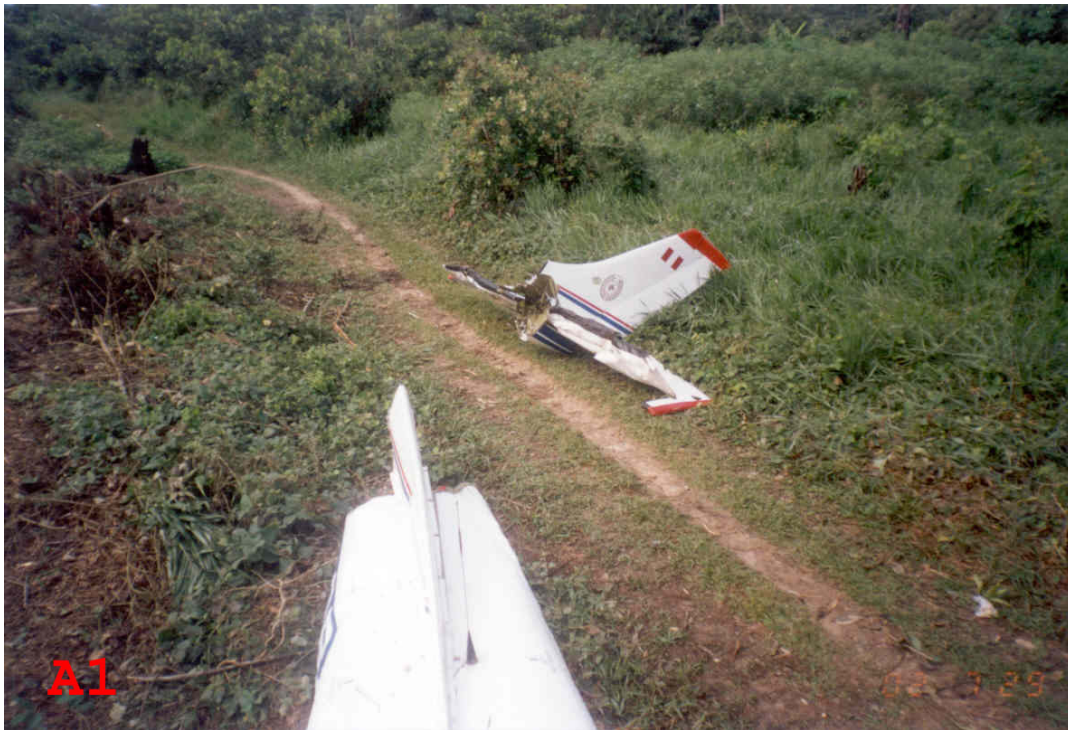
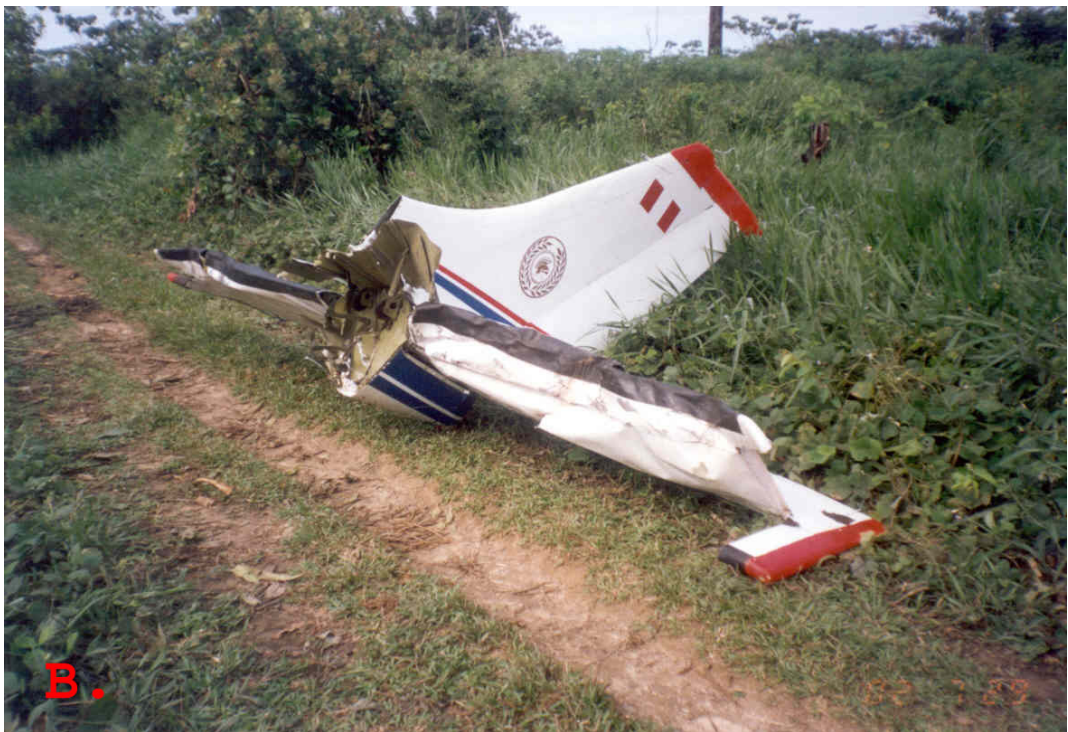
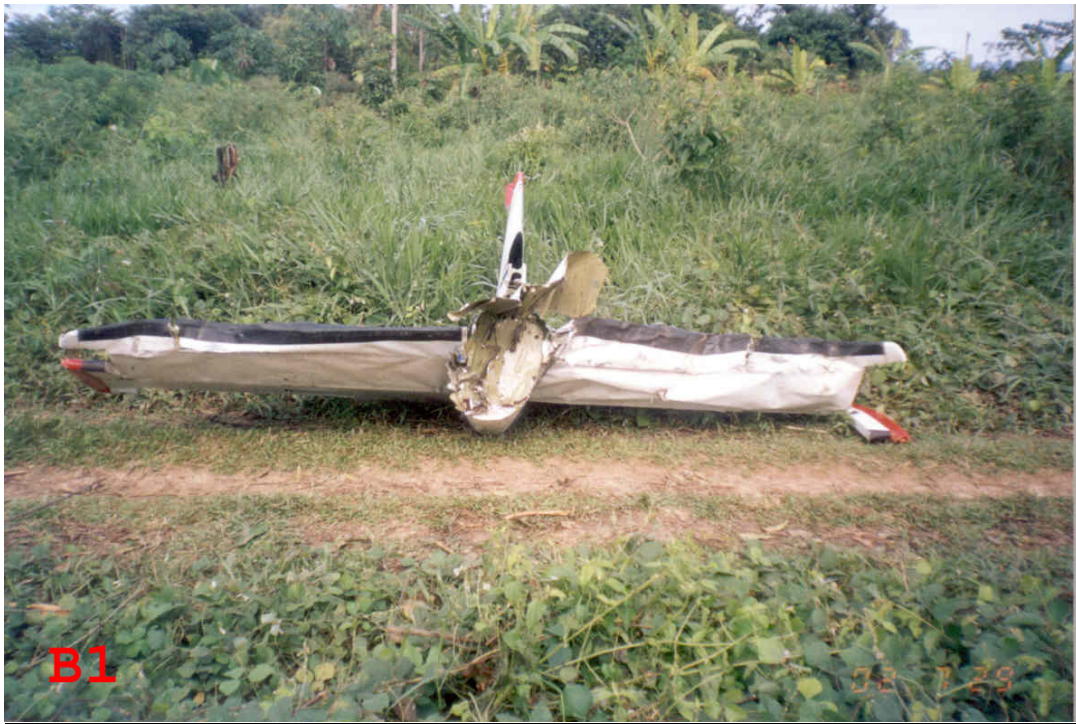
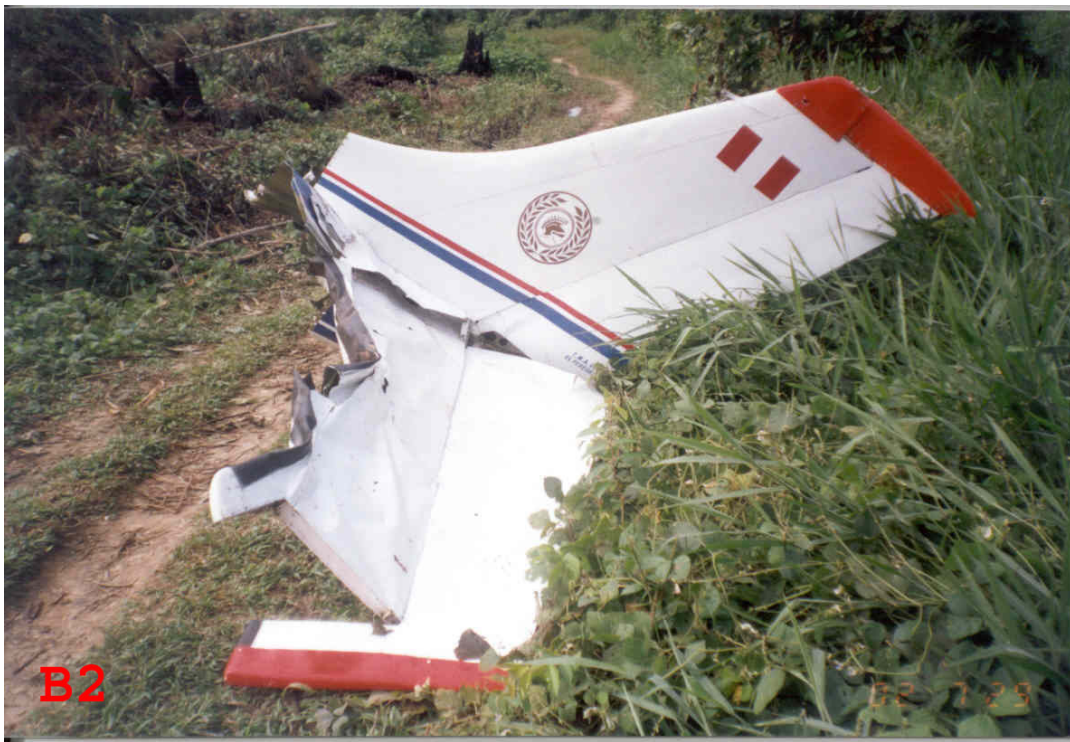
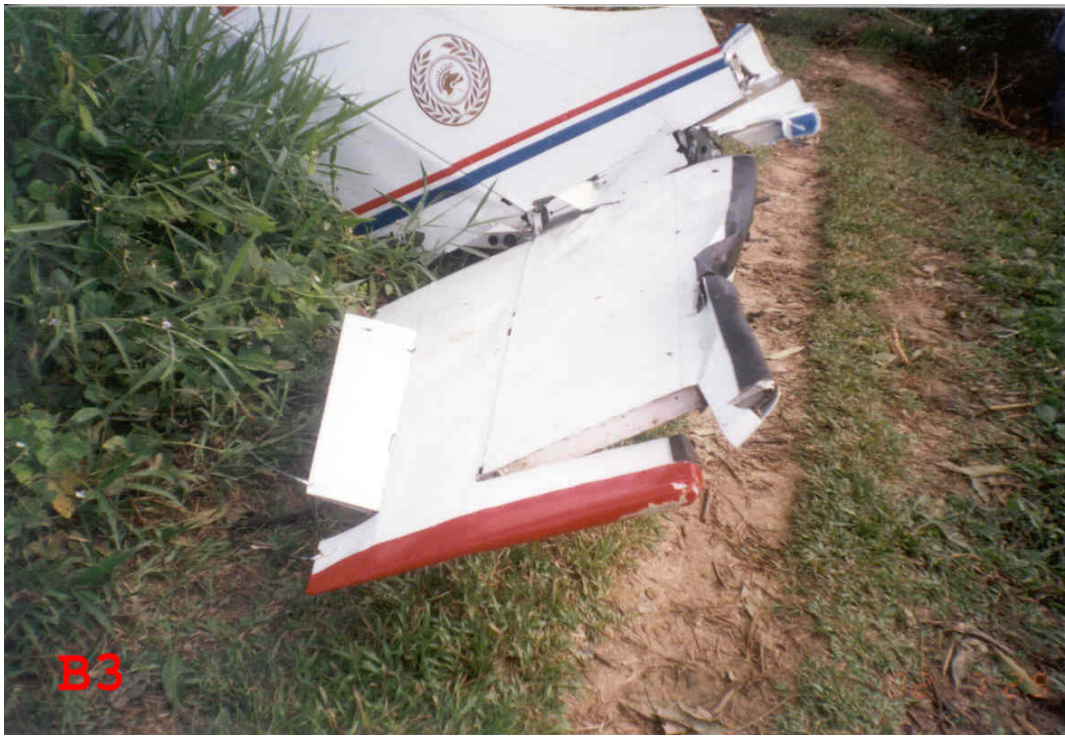
La aeronave llevó a cabo el aterrizaje forzado con el tren de aterrizaje retraído y en el descenso final impactó contra unos arbustos que causaron el desprendimiento total de la cola. La energía del impacto fue absorbida principalmente por la parte posterior trasera del fuselaje y la cola. Ver las fotografías.
